EL CORO BAJO DE SANTA TERESA LA ANTIGUA *

ELSA HERNÁNDEZ PONS

Descripción del Coro

Excavación arqueológica y entierros

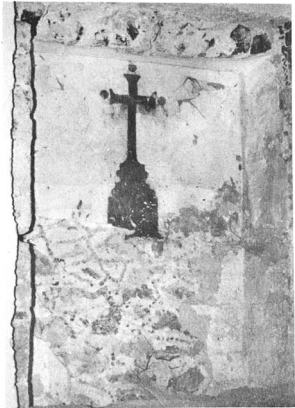
7. Nicho encontrado en la pared de un cuarto de acceso al coro bajo; conserva una cruz pintada en rojo.

En la pared Este se observa un acceso, cuando trabajamos estaba tapiado y posiblemente era un paso al convento; recientemente (1982) SAHOP encontró un cuarto, y suponemos que podría ser el antecoro o el *De profundis*, el cual tiene varios nichos en las paredes, uno de los cuales lleva en el interior una cruz pintada en rojo (fig. 7), que tuvo un motivo en la parte inferior, desafortunadamente raspado.

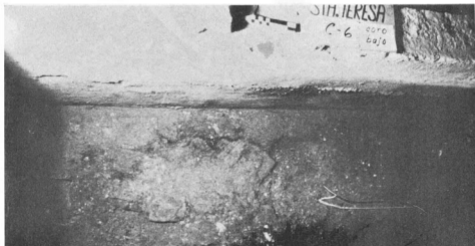
17. a, gran osario superficial de esta fosa, asociado al escombros y algunos azulejos; b, los fragmentos del esqueleto excavado nos sugieren la existencia del mismo, por la posición anatómica que guardan; c, vista del escombros y los azulejos que se encontraron en la parte superior de esta fosa, la cual no presentaba entierro.

Primero se descubrió gran concentración de restos óseos dispersos, hasta casi el fondo de la fosa (fig. 17 a), en donde encontramos los fragmentos de un entierro primario indirecto, del que se conservaron la caja torácica, la columna vertebral casi hasta el coxis, la extremidad superior izquierda y mitad de la derecha, y el final de las extremidades inferiores con los huesos de los pies (fig. 17 b).

No se localizó entierro. En el nivel superior de la fosa se encontraron azulejos del piso del coro (fig. 17 a).
